Fratura da diáfise do úmero associada com artroplastia do ombro*

Humeral diaphysis fracture associated to shoulder arthroplasty

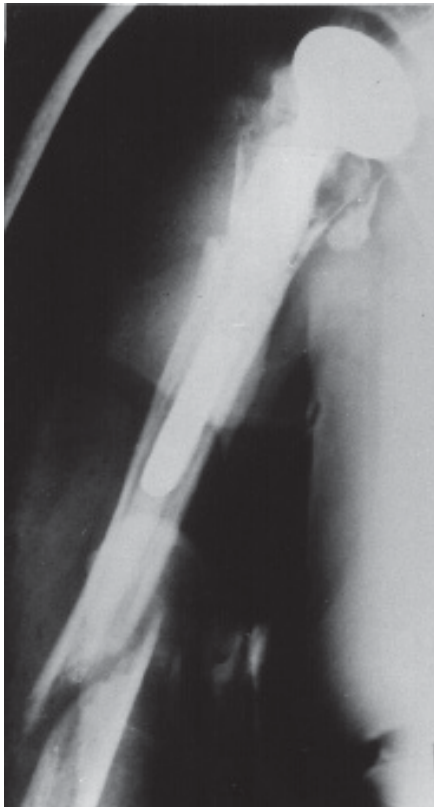
Fig. 1A – Fratura espiralada longa, localizada na extremidade distal da cimentação

de articular e força muscular próximas ao normal. Durante caminhada em passeio público sofreu nova queda ao solo, resultando em fratura espiralada longa, ao nível da ponta da cimentação. O deslocamento era mínimo e se optou por tratamento conservador com o uso de pinça de confeitiro inicialmente e órtese fabricada sob medida (*Orthoplast*®) posteriormente. Aos três meses, ainda não havia qualquer sinal de consolidação óssea; além disso, o quadro de dor local era mais intenso, bem como a mobilidade no foco de fratura. Optou-se, então, pelo tratamento cirúrgico através de osteossíntese com placa de neutralização da AO, parafusos interfragmentários, cerclagem e enxertia óssea homóloga (do ília-co). A consolidação óssea ocorreu antes do 6º mês de pós-operatório. Ao completar um ano de evolução, a mobilidade é ainda limitada (70° de elevação, 45° de rotação externa e T₁₀ de rotação interna) (fig. 1).

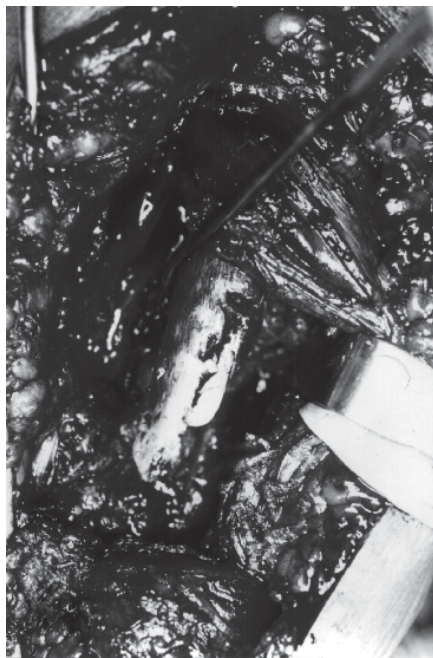
Fig. 1B – Aspecto transoperatório mostrando o cimento ósseo ao nível do foco de fratura

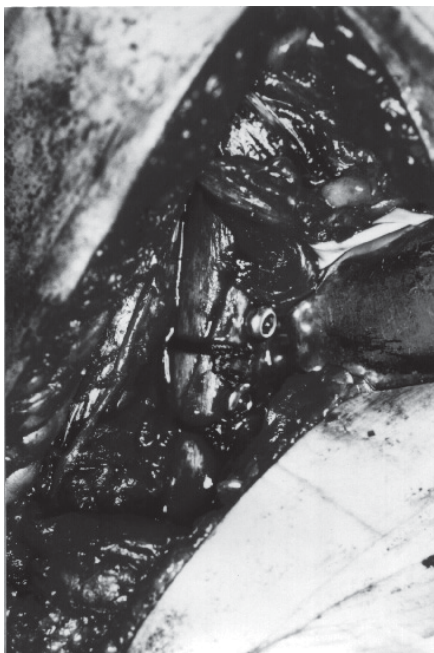
Fig. 1D – Aspecto transoperatório da fixação óssea com parafuso interfragmentar e amarraia com Ethibond®
